### RELATÓRIO DE ENSAIO Nº 1677 / 2005

**MATERIAL: Vigas de Concreto.**

**NATUREZA DO TRABALHO: Ensaaios Comparativos em Vigas de Concreto.**

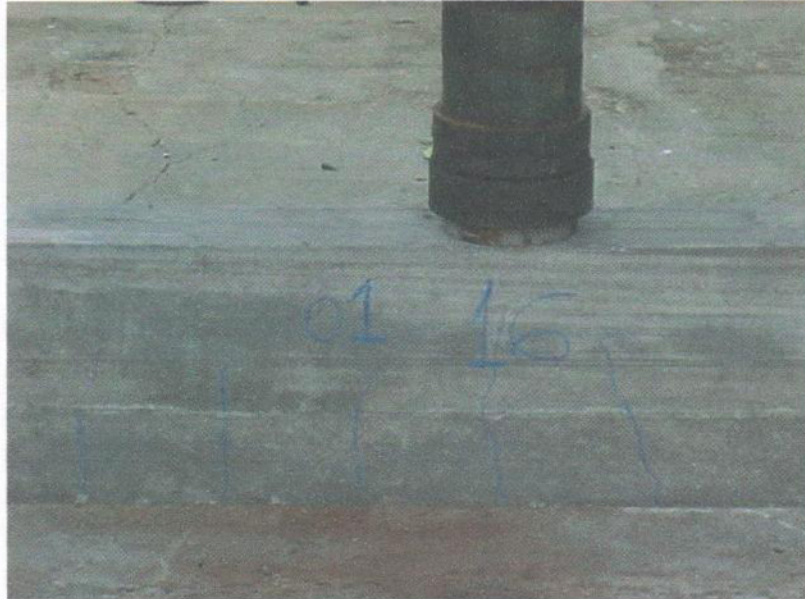
| Amostra | Vão Livre<br>Entre Apoios (m) | Carga de Ruptura | | Tipo de Ruptura |
|---|---|---|---|---|
| 01 | 1,65 | 9120 | 5527 | Por esmagamento da biela comprimida. |

FOTO 02 – Ocorrência de fissuras durante o ensaio (Amostra 01 – concreto Fck 16Mpa).

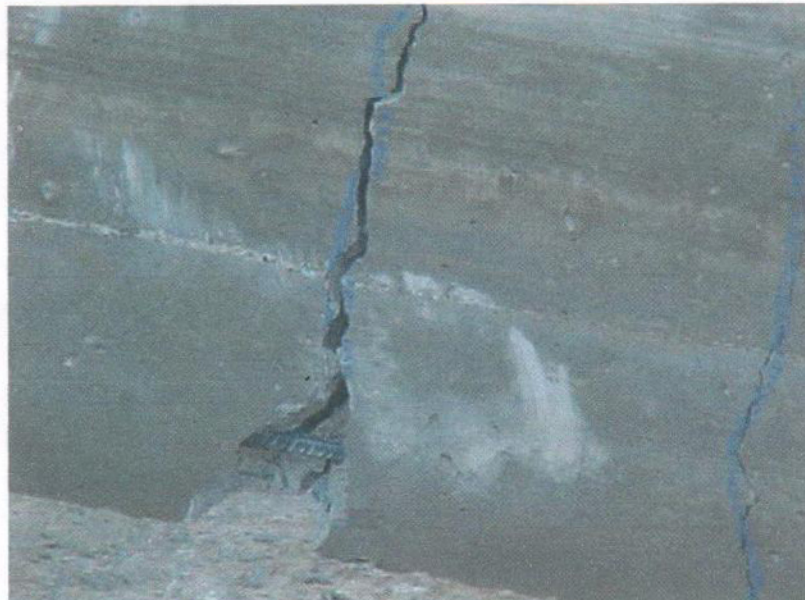
FOTO 03 – Ruptura da Viga (Amostra 01 – concreto Fck 16Mpa).

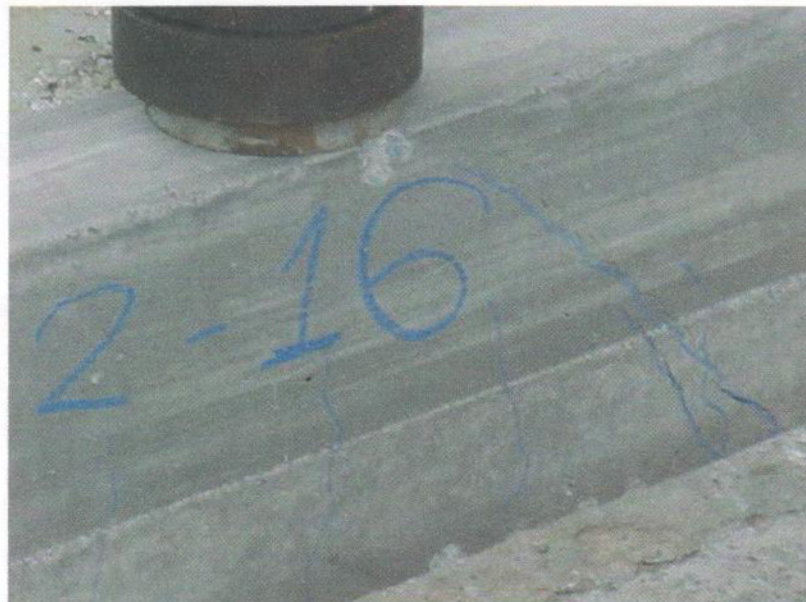
| Amostra | Vão Livre<br>Entre Apoios (m) | Carga de Ruptura | | Tipo de Ruptura |
|---|---|---|---|---|
| 02 | 1,65 | 8740 | 5297 | Por esmagamento da biela comprimida. |

FOTO 05 – Ocorrência de fissuras durante o ensaio (Amostra 02 – concreto Fck 16Mpa).

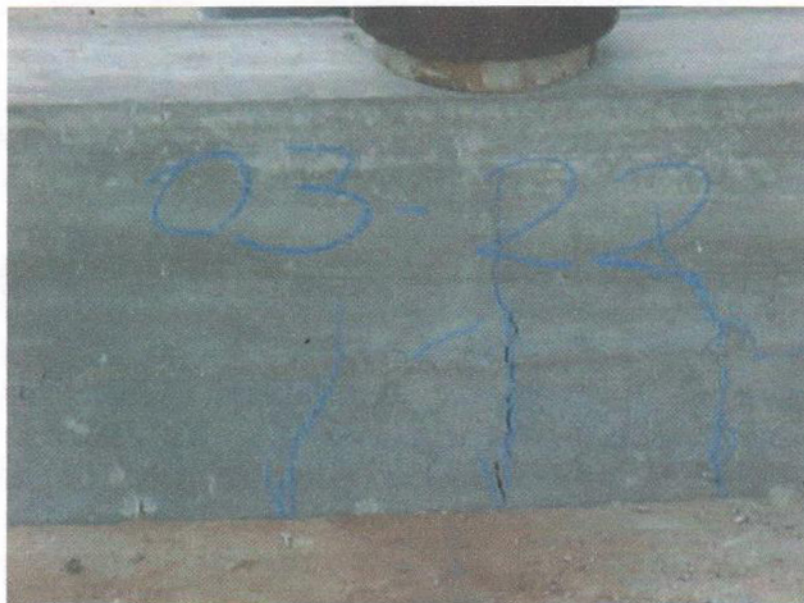
| Amostra | Vão Livre<br>Entre Apoios (m) | Carga de Ruptura | | Tipo de Ruptura |
|---|---|---|---|---|
| 03 | 1,65 | 8740 | 5297 | Por esmagamento da biela comprimida. |

FOTO 07 – Ocorrência de fissuras durante o ensaio (Amostra 03 – concreto Fck 22Mpa).

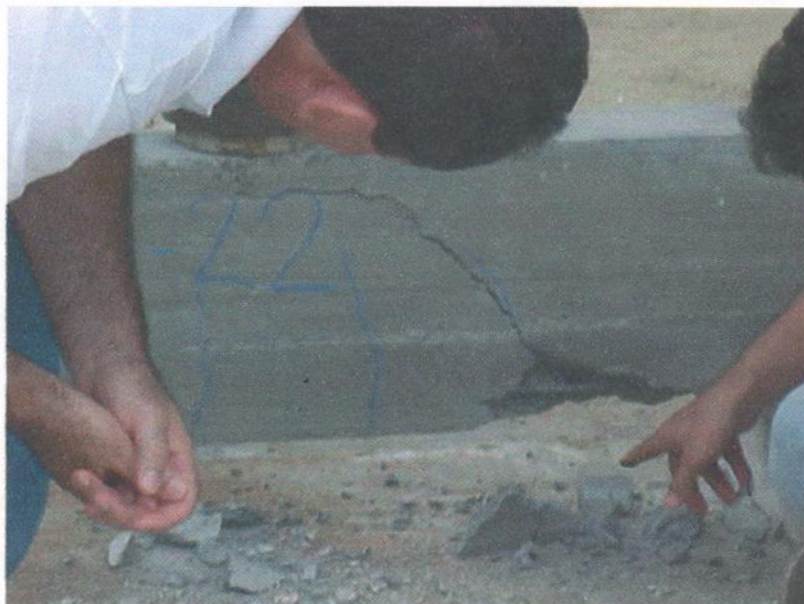
| Amostra | Vão Livre<br>Entre Apoios (m) | Carga de Ruptura | | Tipo de Ruptura |
|---|---|---|---|---|
| 04 | 1,65 | 8360 | 5067 | Por esmagamento da biela comprimida. |

FOTO 09 – Ruptura da Viga (Amostra 04 – concreto Fck 22Mpa).
